Opinia Techniczna

**Dotyczy: Ustalenia przyczyn występowania uszkodzeń posadzki z marmuru
w Sali koncertowej przy ulicy Krakowskie Przedmieście 56 budynek
„Dziekanka” w Warszawie z zaleceniami wykonania robót naprawczych.**

**Zleceniodawca: Uniwersytet Muzyczny Fryderyka Chopina ulica Okólnik 2
00-368 Warszawa. Zlecenie nr 10/2015 z 05/02/2015.**

Warszawa Luty 2015

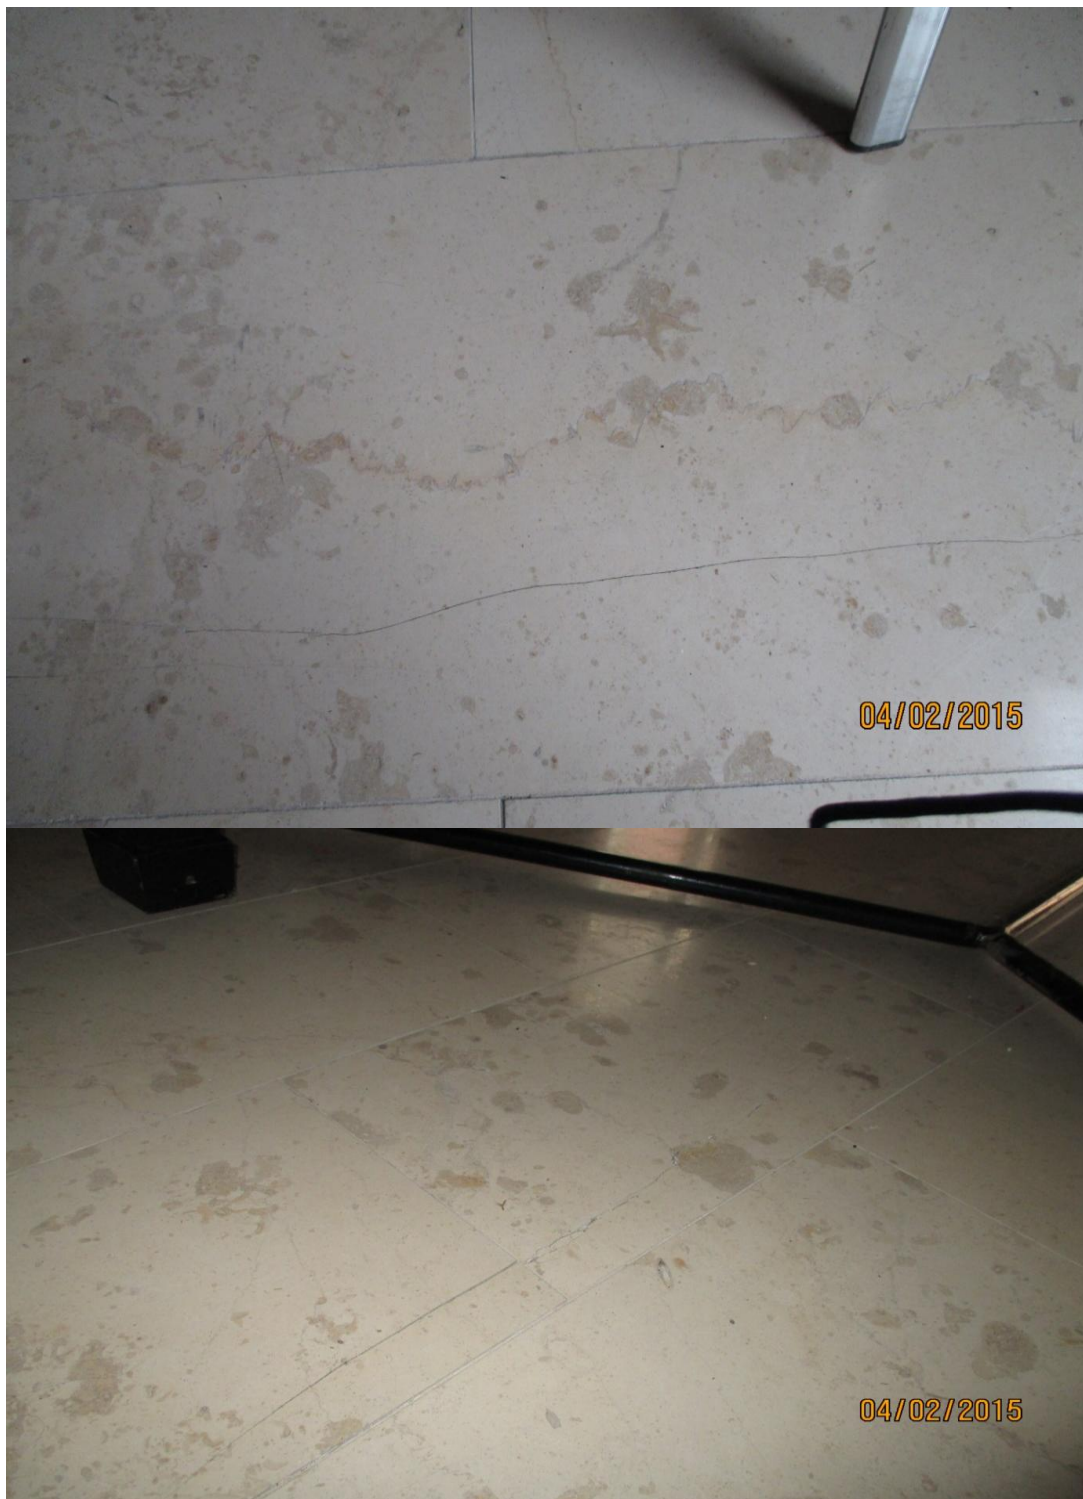
Fot. 1 i 2 Wzdłużne pęknięcia płyt równoległe do fug

Na posadzce w dniu oględzin 18.02.2015 stwierdzono wiele pęknięć zarówno wzdłuż fug, w poprzek płyt i inne.

- a) Ewentualnie pęknięte płyty wymienić na nowe, gdyż w stanie obecnym nierówności mogą spowodować przy użytkowaniu niedogodności w chodzeniu w konsekwencji może dojść do przewrócenia się osoby, nawet do wypadku, co stanowi zagrożenie karalne, odszkodowania w najlepszym przypadku, przy czym miejsca. rys w podłożu należy zadyblować(gwoździami lub drutami ocynkowanymi zatopionymi w żywicy – nadzór rzeczniczy).
- b) Wymienić całą posadzkę w sali koncertowej i dokonać niezbędnych napraw stropu lub warstw posadzkowych.

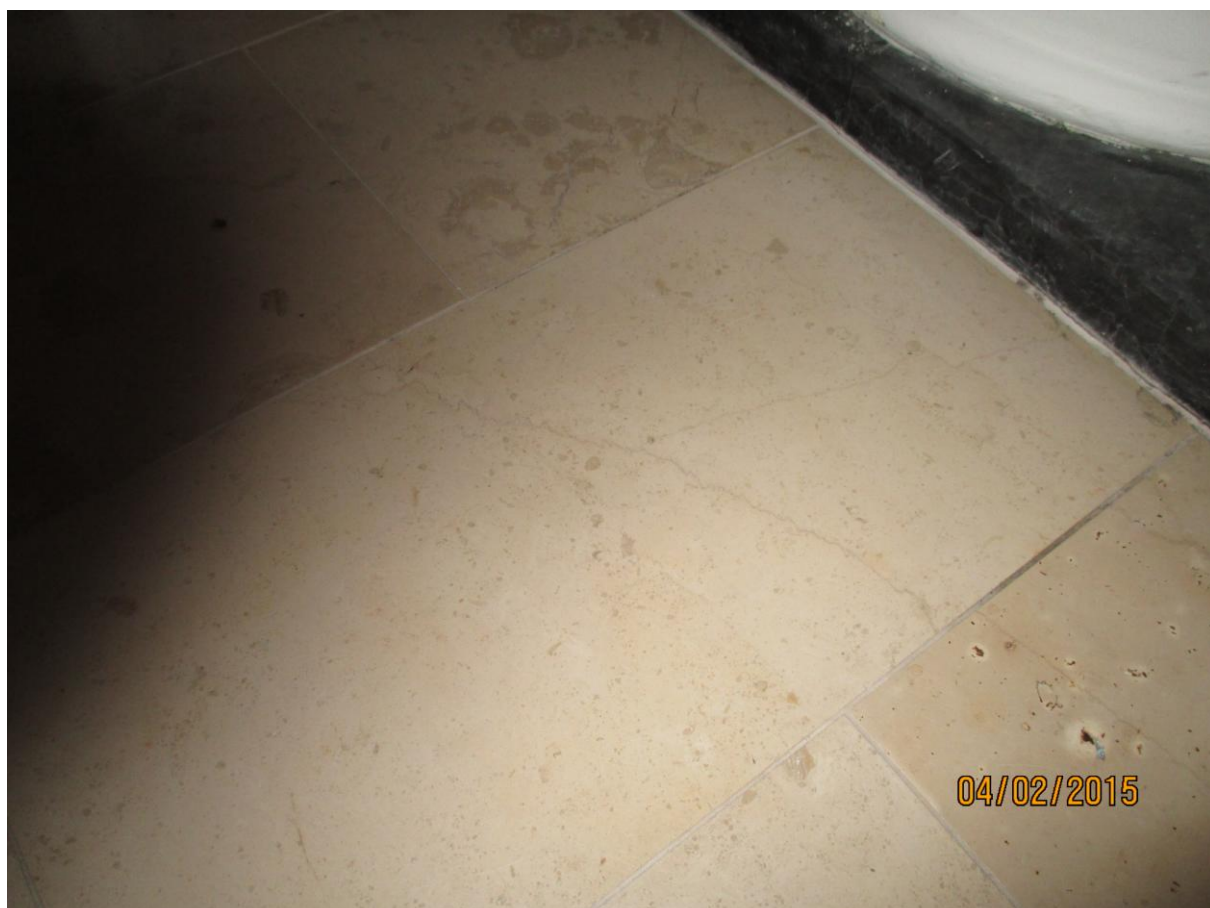
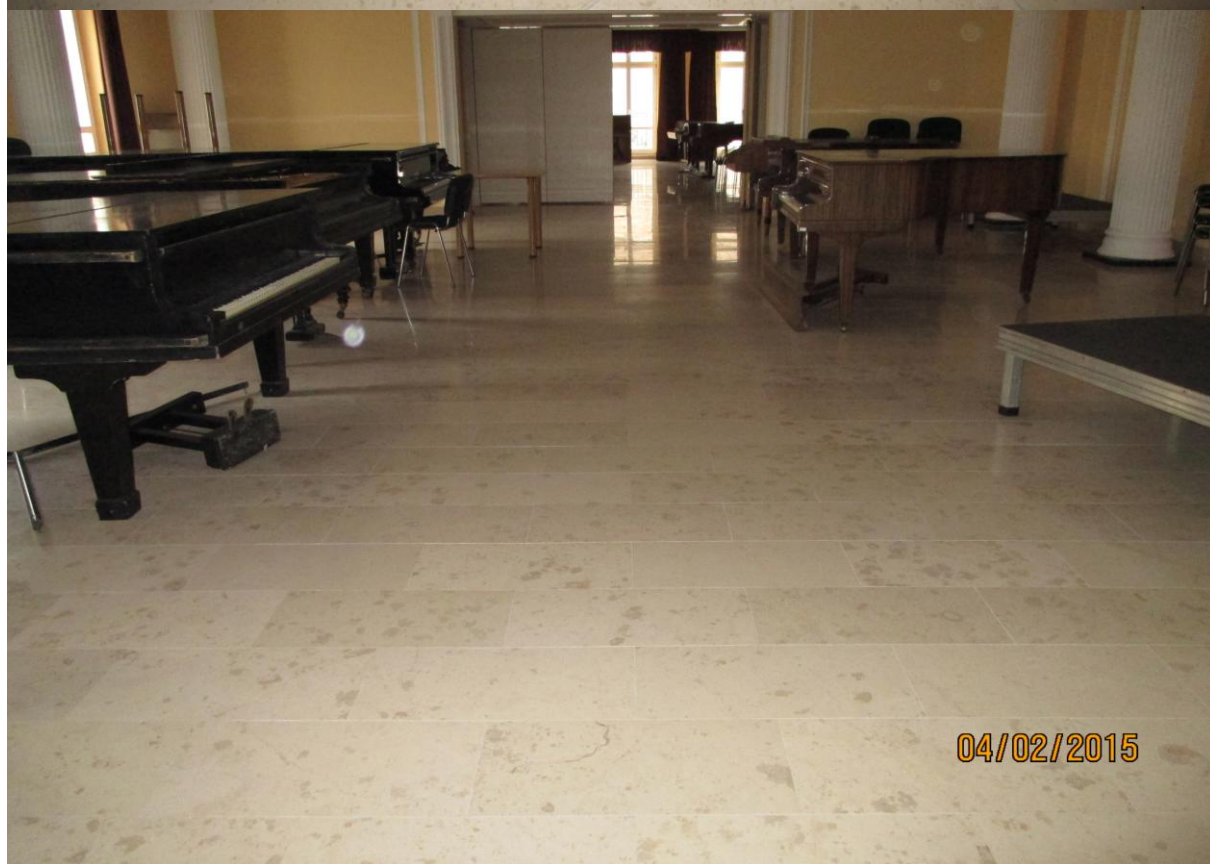
Fot. 3 i 4 pęknięcia płyt w obszarze kolumny i widok sali

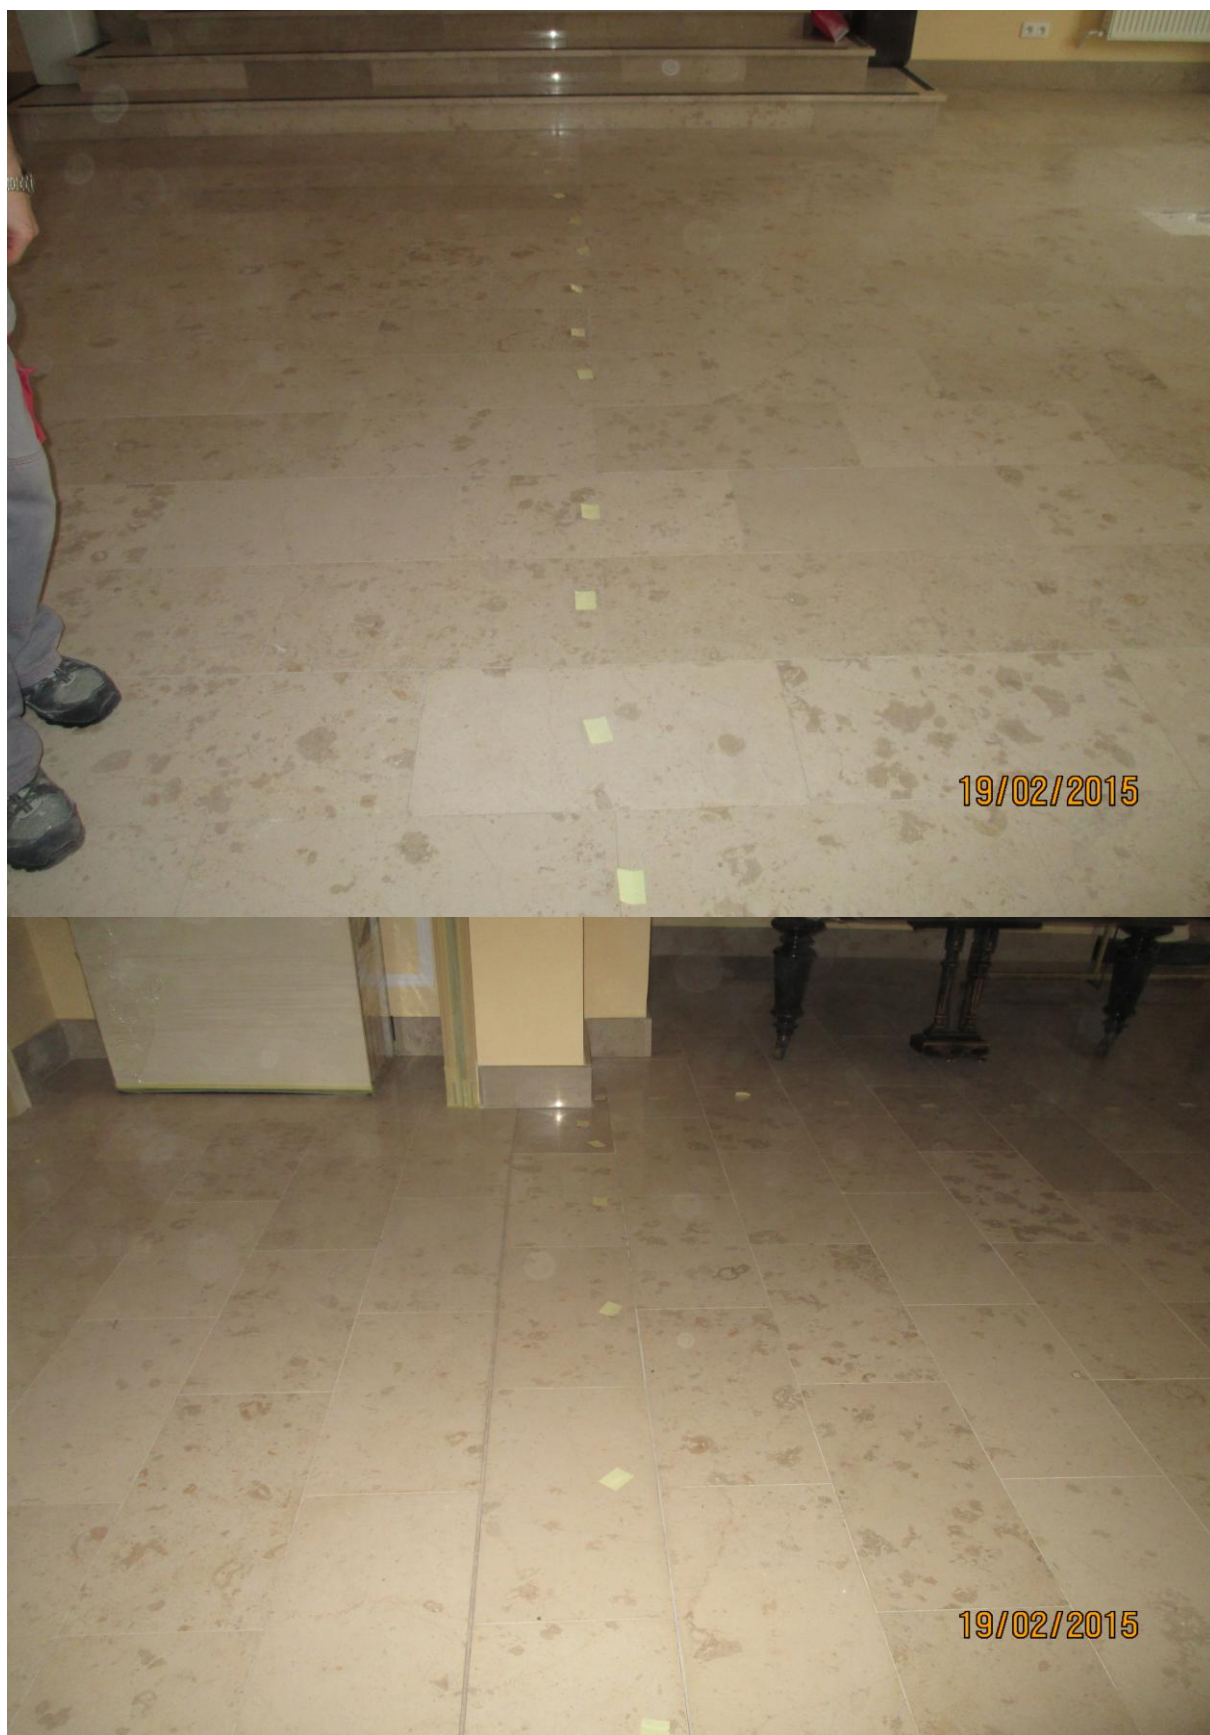
Fot. 5 i 6 zaznaczone pęknięcia płyt

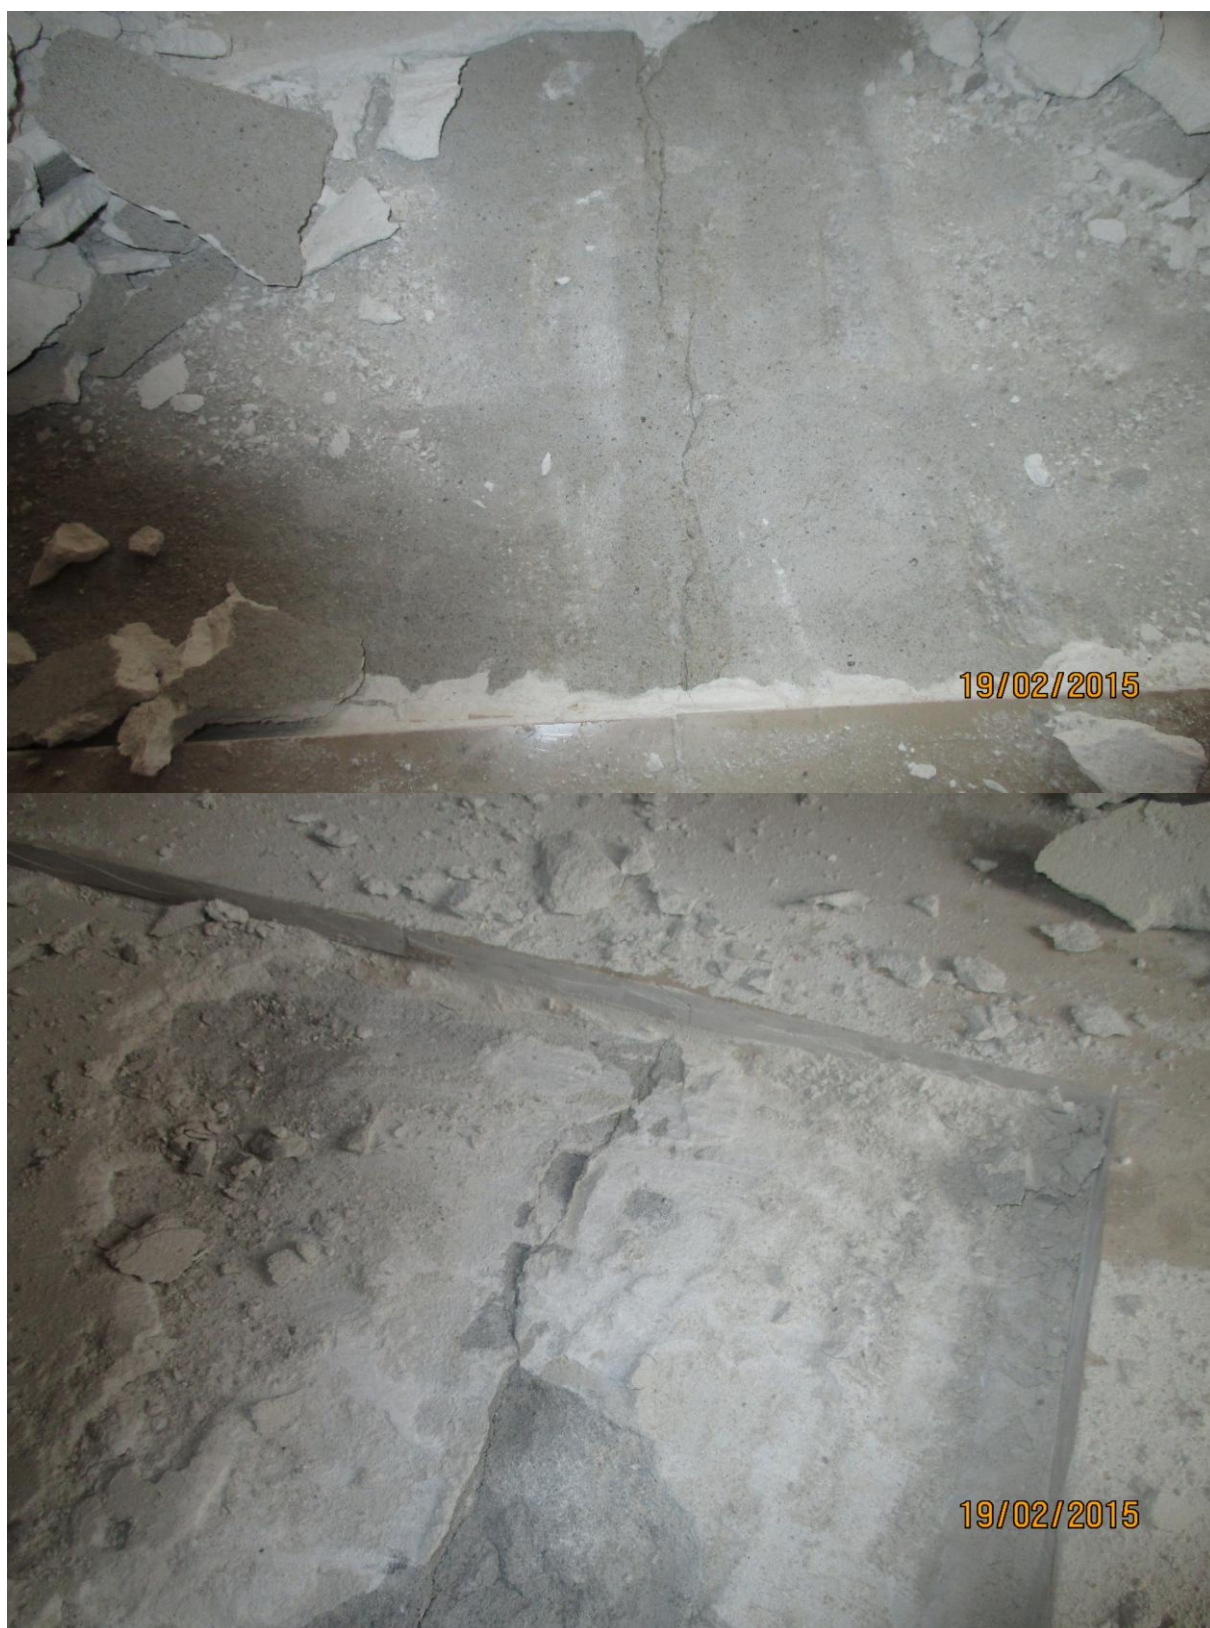
W dniu 19.02.2015 dokonano odkrywki 3 płyt posadzkowych w miejscach spękań. Stwierdzono spękania kleju i podłoża na linii pęknięć.

Fot. 7 i 8 Odkrywka – spękania podłoża.

W miejscu odkrywki stwierdzono pokrywające się pęknięcia w warstwie kleju i podłoża. Nie weryfikowano podłoża, jego grubości i jakości.

1. Brak projektu warsztatowego posadzek.
2. Brak projektu warsztatowego powykonawczego posadzek.
3. Stwierdzono inne podłoże niż w projekcie wykonawczym – miało być 4cm zaprawy cementowo-piaskowej – jest warstwa kleju grubości 0.9cm(w miejscu odkryć).
4. Brak protokołu konieczności zmiany warstw podłoża.
5. Wykonawca samowolnie zmienił grubość warstw.
6. Od wykonawcy brak jest danych o jakości podłoża oraz stropu, przez co mógł przyczynić się do wadliwego montażu. Mając świadomość wadliwego podłoża lub stropu przenosi na siebie odpowiedzialność za wykonaną posadzkę.
7. Nie wykonano żadnej dylatacji wzdłuż sali koncertowej.
8. Brak danych pomiarowych np. ugięć stropu przed montażem oraz protokołu przeglądu podłoża.
9. Brak oświadczenia kierownika robót.

- W związku z rysami w podłożu należy powołać rzecznicę konstruktora celem stwierdzenia jakości stropu, a w dalszej kolejności podłoża pod płyty.
- Wyjaśnić sposób montażu i powód zmiany warstw podkładowych.
- Obserwować czy powstają dalsze spękania w płytach.
