Przedmiotem opracowania jest: Ocena techniczna sufitów podwieszonych w korytarzach budynku Uniwersytetu Muzycznego Fryderyka Chopina położonego w Warszawie przy ulicy Okólnik 2, wraz z wytycznymi do ich wymiany i dostosowania do przepisów p.poż. Opracowanie jest zadaniem towarzyszącym budowie szkieletowej sieci zasilającej technologicznej i SAP.

### 3. STAN TECHNICZNY SUFITÓW PODWIESZONYCH.

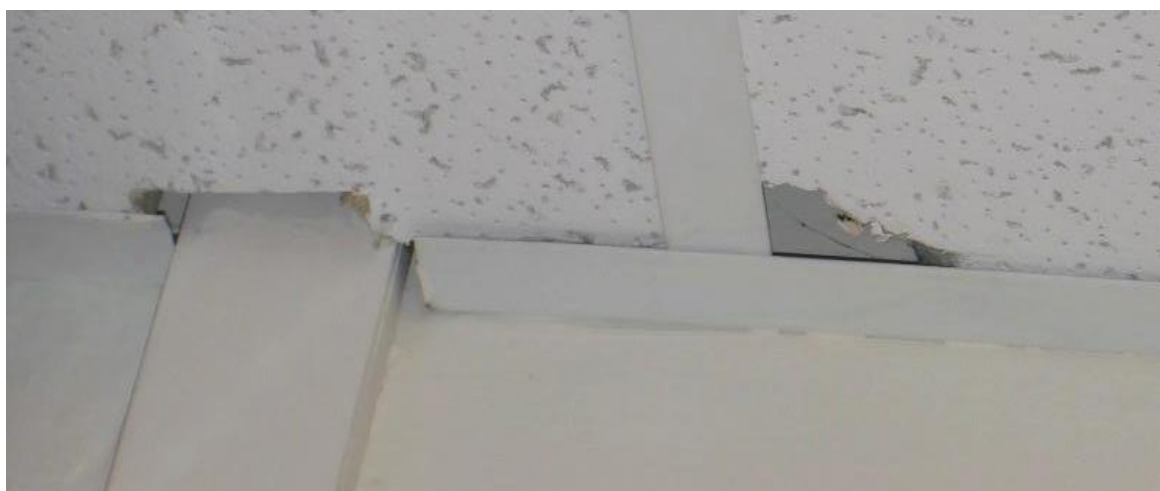
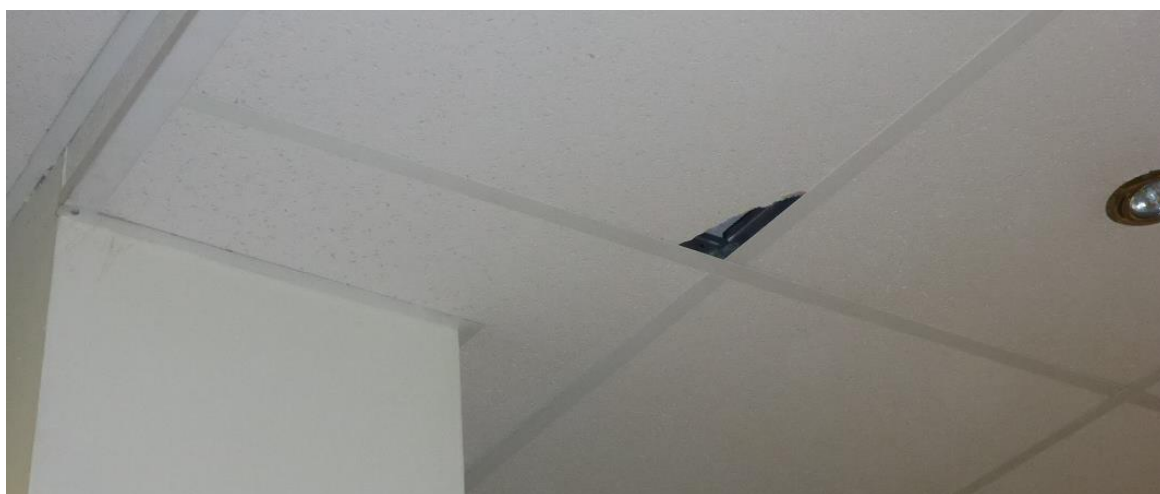
W dużej ilości płyt występują spękania oraz ubytki powstałe w na skutek wielokrotnych miejscowych demontaży sufitów związanych z pracami remontowymi. Większość ubytków występuje w płytach sufitów holu głównego i korytarzy parteru, ale również mniej liczne na innych kondygnacjach. Spękania płyt występują równomiernie, na wszystkich analizowanych poziomach.

Ubytki w płytach mineralnych sufitu - poziomy parteru i 1 piętra.

- Zdemontować istniejące sufity podwieszone przestrzeni komunikacyjnych piwnic -1, parteru oraz 1 i 2 piętra wraz oprawami oświetleniowymi oraz wszystkimi nieprawidłowo poprowadzonymi instalacjami biegnącymi w przestrzeni międzystropowej.

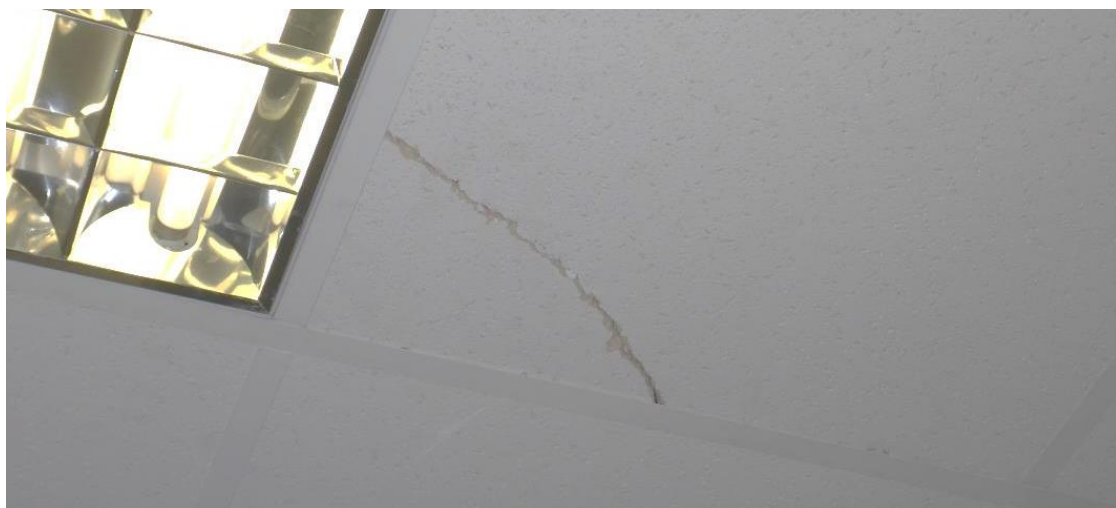
Ubytki i spękania w płytach mineralnych sufitu - poziom parteru

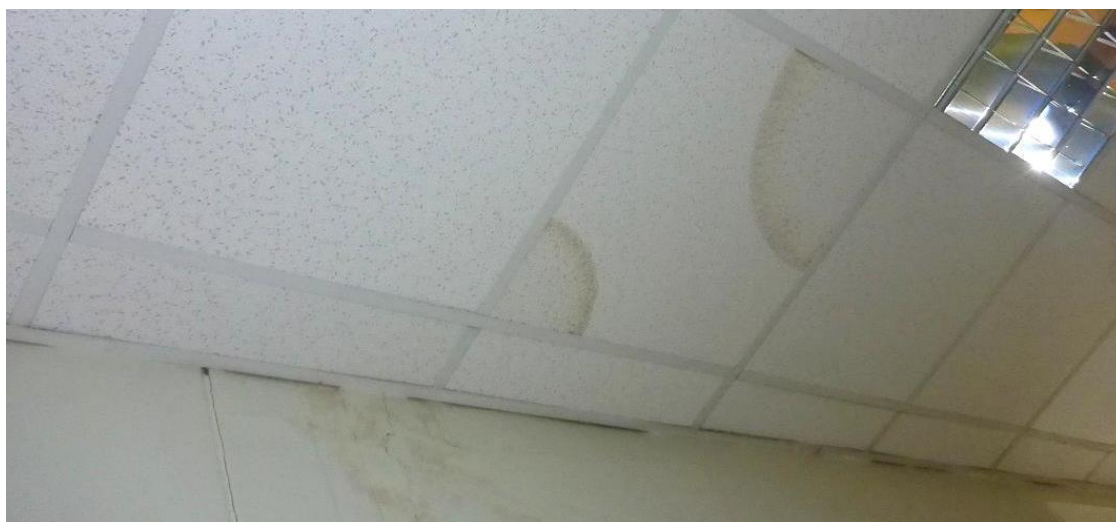
Na poziomie piwnic -1 i na 2 piętrze występują liczne uszkodzenia płyt w postaci plam i zacieków, powstałe w wyniku działania wody. W przypadku 2 piętra woda pochodziła prawdopodobnie z nieszczelności pokrycia dachu, w piwnicach z poziomów instalacji wodnych ułożonych pod stropem właściwym, w których nastąpił wyciek.

Zacieki na płytach mineralnych na skutek działania wody opadowej 1 piętro.

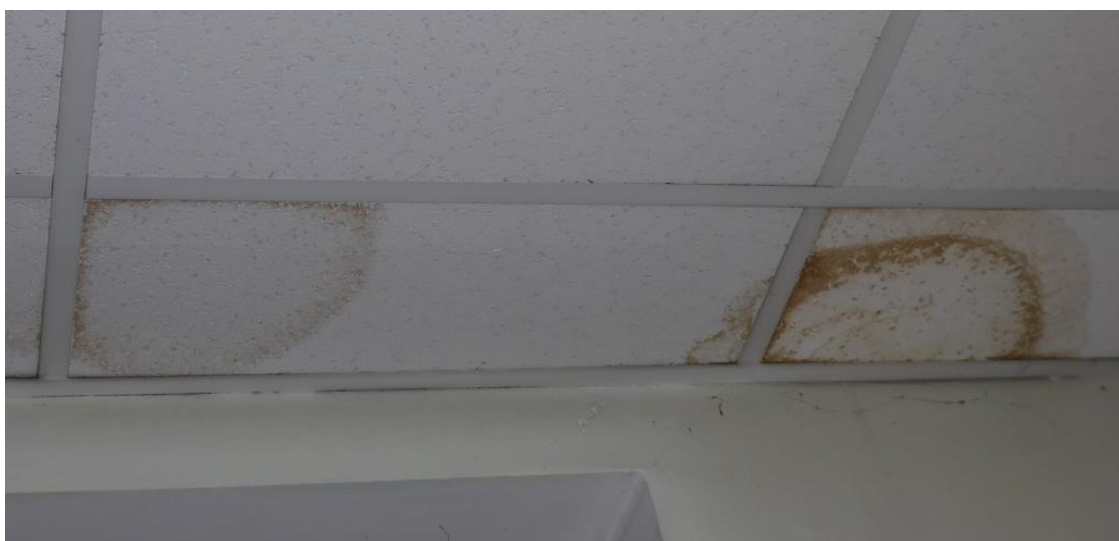
Zacieki na płytach mineralnych na skutek działania wody z instalacji – piwnice -1.

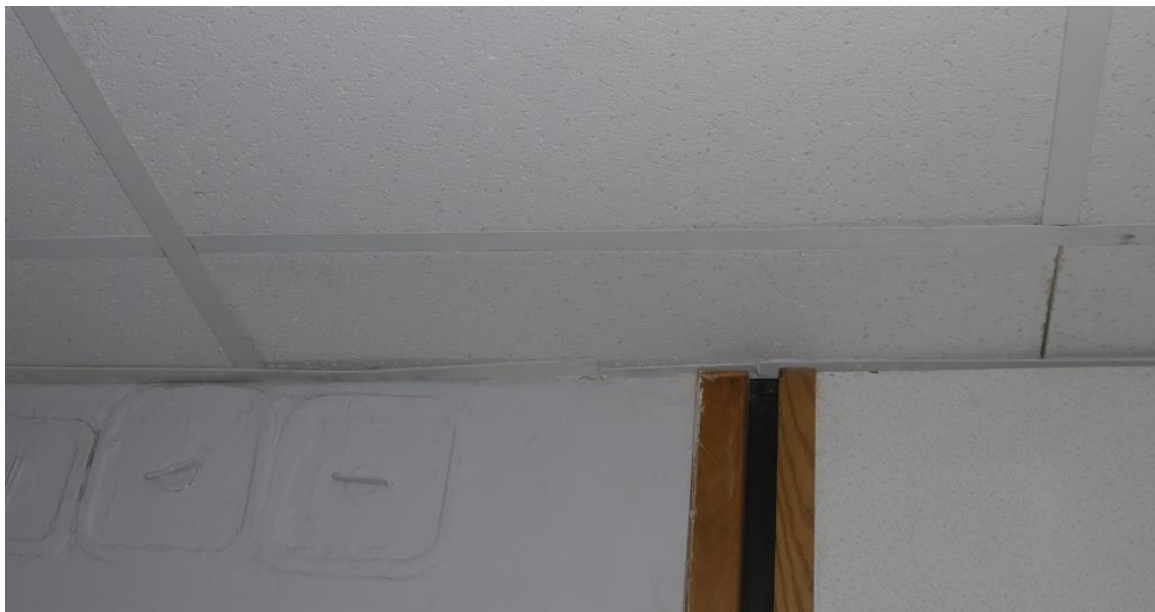
Widoczne od spodu listwy konstrukcyjne typu "board", na których opierają się płyty mineralne, są w wielu miejscach uszkodzone i powyginane. Uszkodzenia te powstały w wyniku miejscowych demontaży sufitów podczas prac remontowych. Ponownie zamontowane listwy są połączone niechlujnie, niesystemowo, za pomocą widocznych od spodu wkrętów. Szczególnie silnie zniszczone są profile listew przyściennych, które podczas demontażu były podważane i odrywane od ścian przy użyciu najprostszych narzędzi budowlanych.

Powyginane i zniszczone listwy konstrukcyjne sufitów – 1 piętro

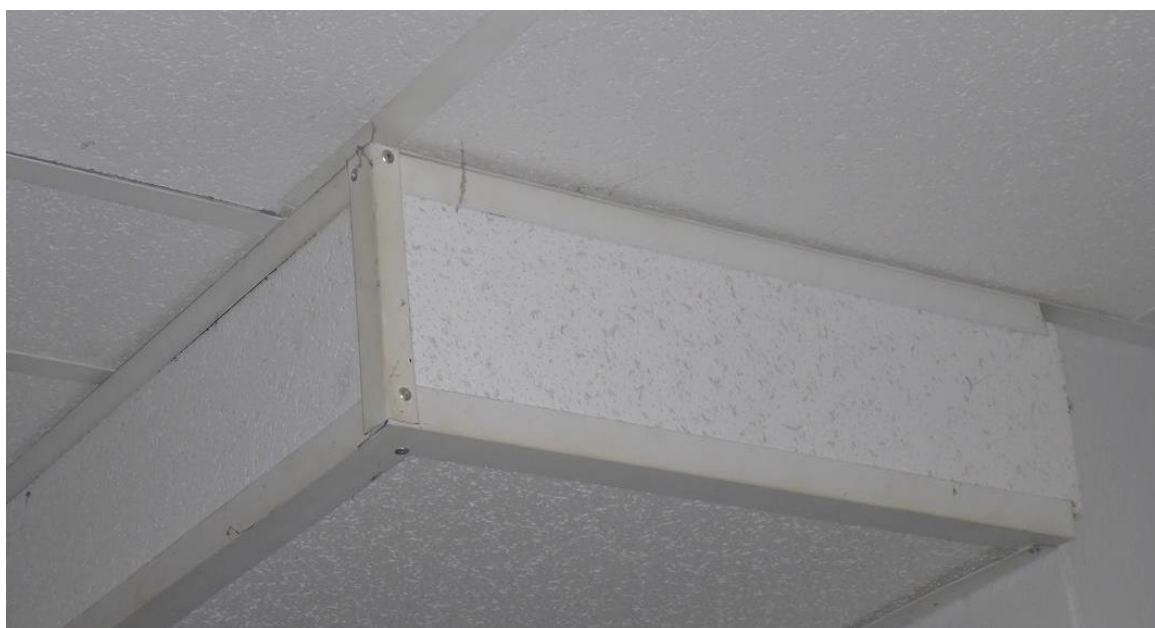
Prowizoryczne połączenia listew konstrukcyjnych sufitu – piwnica -1

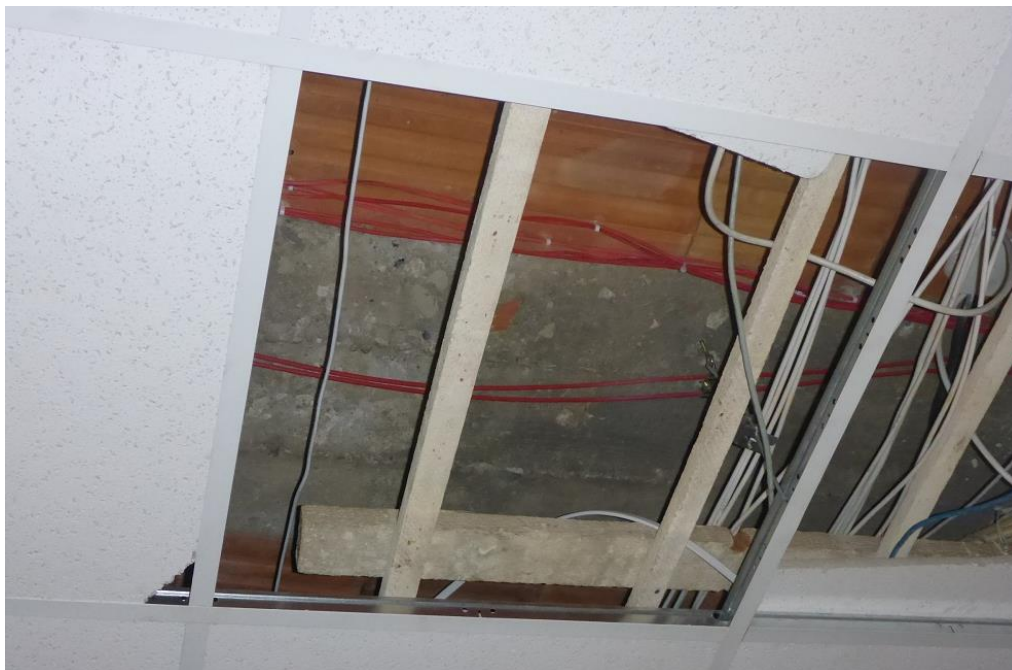
Sufity podwieszone w większości pomieszczeń komunikacyjnych mocowane są bezpośrednio do stropów właściwych za pomocą zawiesi systemowych. W wyższej części korytarza parteru (pomieszczenie nr:0/1) konstrukcja sufitu podwieszonego jest zamocowana do rusztu z drewnianych listew przykręconych do stropu właściwego. Listwy drewniane nie są zabezpieczone żadnymi farbami i lakierami ochronnymi.

Zamocowanie sufitu podwieszonego do drewnianego rusztu - parter

- Sposób montażu sufitów podwieszonych do stropów właściwych jest nieprawidłowy. Elementy konstrukcji sufitów powinny być mocowane bezpośrednio do otynkowanych powierzchni stropu właściwego. **Niedopuszczalny jest ich montaż do pośredniej konstrukcji z listew drewnianych przykręconych do stropów właściwych.**

- **Elementy drewniane w postaci rusztu przykręcanego do stropu właściwego nie mogą znajdować się w przestrzeni międzystropowej korytarzy** stanowiących w myśl przepisów przeciwpożarowych drogi ewakuacyjne, **jeżeli nie są doprowadzone przed zamontowaniem do stopnia niepalności lub co najmniej trudnozapalności.**

- **Zdemontować płyty akustyczne przyklejone do spodu stropu właściwego w holu głównym oraz w holach bocznych na poziomie parteru**
- **Zdemontować drewnianą podkonstrukcję występującą w korytarzu na poziomie parteru ((pomieszczenie nr:0/1)**

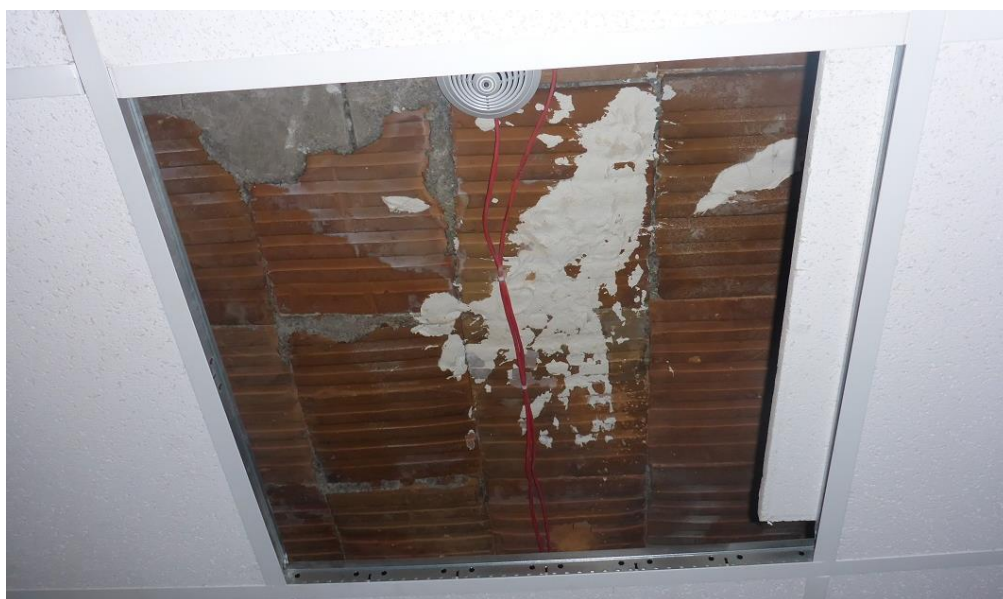
Zamocowanie sufitu podwieszonego do stropu właściwego - parter

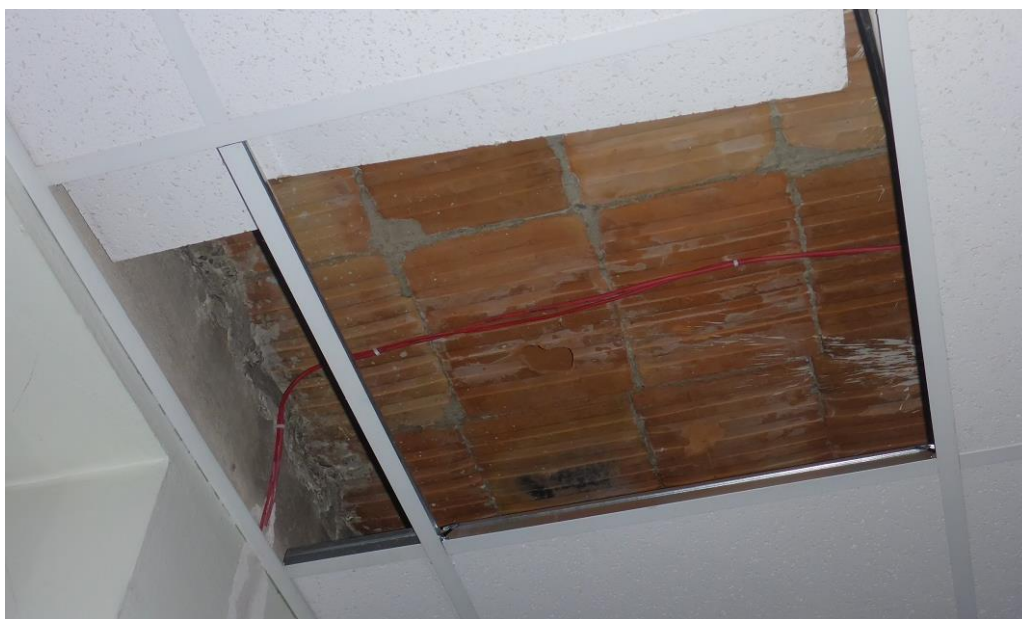
Powierzchnie spodnie stropów właściwych, do których zamocowane są sufity podwieszone, nie są otynkowane ani pomalowane farbami ochronnymi. Wyjątek stanowi korytarz (pomieszczenie nr: P/8) W poziomie piwnic -1, gdzie powierzchnia stropu jest otynkowana tynkiem cementowo wapiennym o grubości około 0,5-1,0 cm.

Nieotynkowana dolna powierzchnia stropu właściwego – 1 piętro

- Międzypiętrowe stropy konstrukcyjne **powinny być od spodu tynkowane tynkami cementowymi lub cementowo wapiennymi na całej powierzchni**, o zgodnej z obowiązującymi przepisami grubości. **Tylko wtedy spełniają wymogi dotyczące odporności przeciwpożarowej przegród budowlanych przewidzianej dla obiektu.**

- **Otynkować wszystkie spodnie powierzchnie stropów właściwych tynkiem cementowo wapiennym o wymaganej przepisami p.poż grubości.**
- **Ułożyć ponownie, zgodnie z obowiązującymi przepisami branżowymi i ppoż, instalacje elektryczne, teletechniczne i sanitarne w przestrzeni międzystropowej, zamontować istniejące oprawy oświetleniowe rastrowe we wskazanych miejscach, na niezależnej od sufitów konstrukcji.**

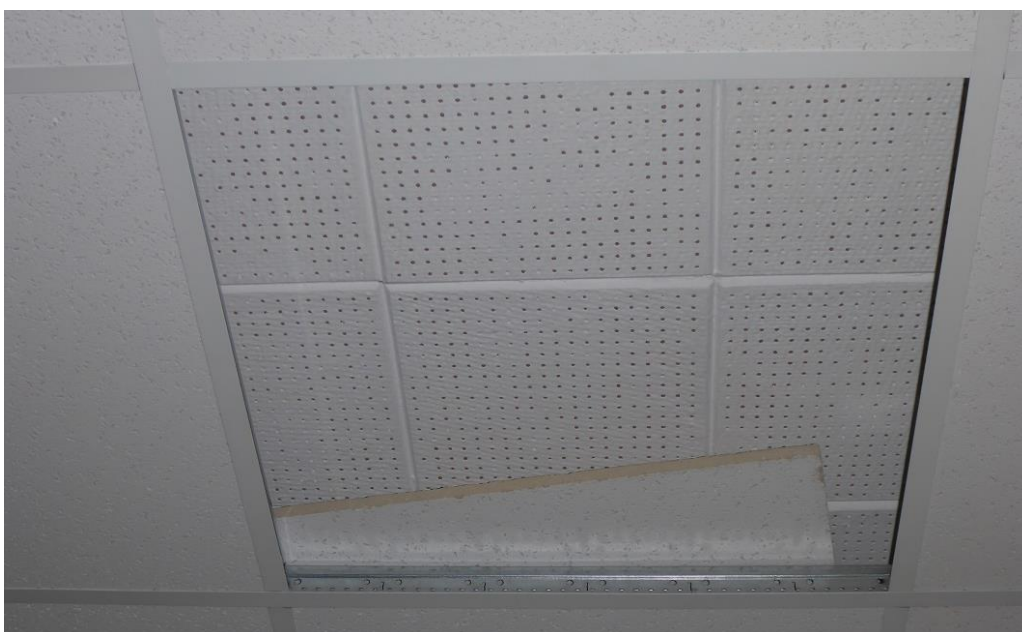
W holu głównym oraz holach bocznych na poziomie parteru spód stropów właściwych jest wyklejony płytami akustycznymi wykonanymi z płyty pilśniowej. Płyty zostały przyklejone bezpośrednio do elementów ceramicznych stropu właściwego na klej typu Butapren.

Płyty akustyczne przymocowane do stropu właściwego – parter

- W przestrzeni międzystropowej nie mogą znajdować się elementy akustyczne z płyty pilśniowej, **ponieważ nie posiadają certyfikatu trudnozapalności, a to koliduje z obowiązującymi przepisami p.poż.**

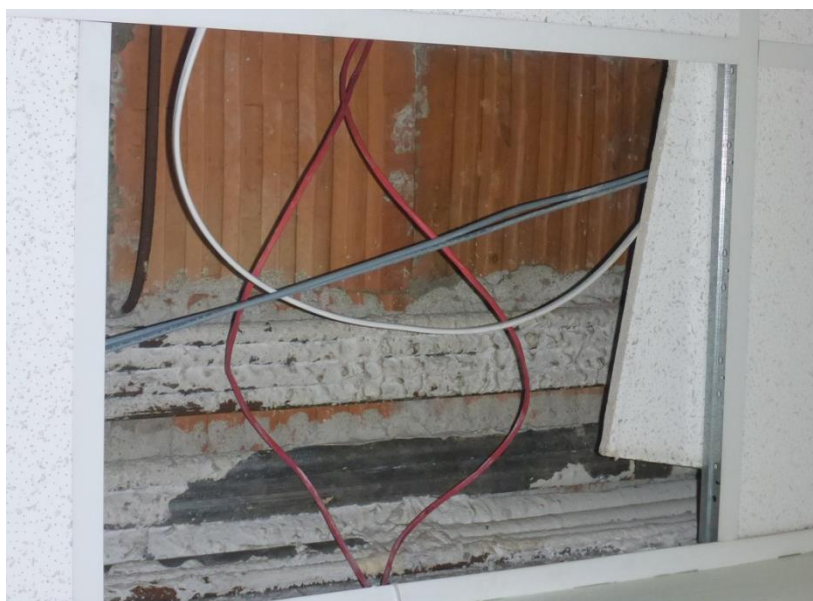
Instalacje elektryczne i teletechniczne w przestrzeni między tropowej są w większości pomieszczeń mocowane bezpośrednio do elementów ceramicznych stropów konstrukcyjnych. Większość przewodów nie jest prowadzona w dedykowanych do tego celu listwach z tworzyw sztucznych.

Instalacje elektryczne -piwnice

- Instalacje elektryczne w przestrzeni międzystropowej w większości są zamocowane i prowadzone niezgodnie z obowiązującymi przepisami branżowymi i ppoż.

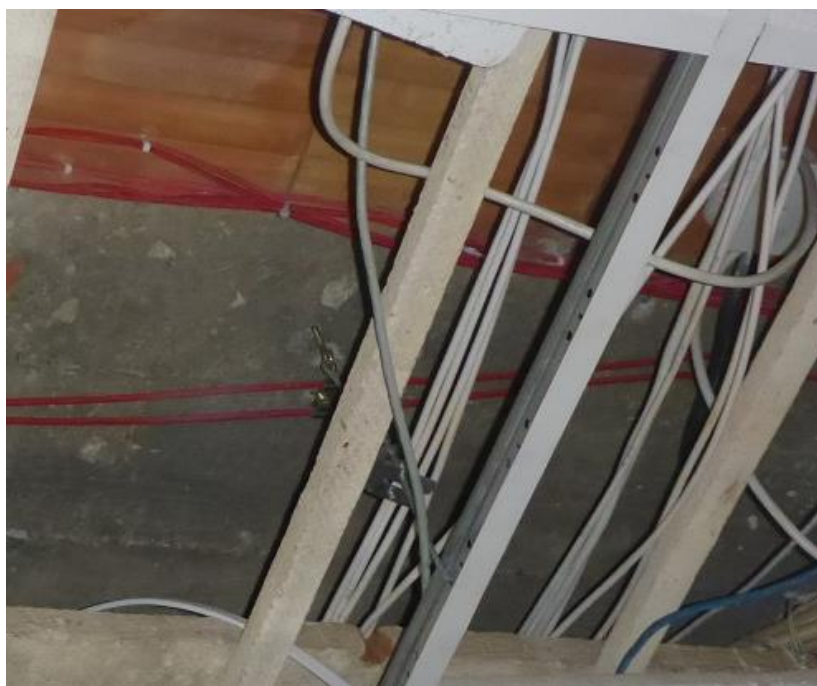
Instalacje elektryczne -parter
