# EKSPERTYZA TECHNICZNA Nr ....2015

**Przedmiot opracowania: określenie przyczyn występowania uszkodzeń posadzki marmurowej w Sali koncertowej przy ul. Krakowskie Przedmieście 56 w budynku „Dziekanka” w Warszawie**

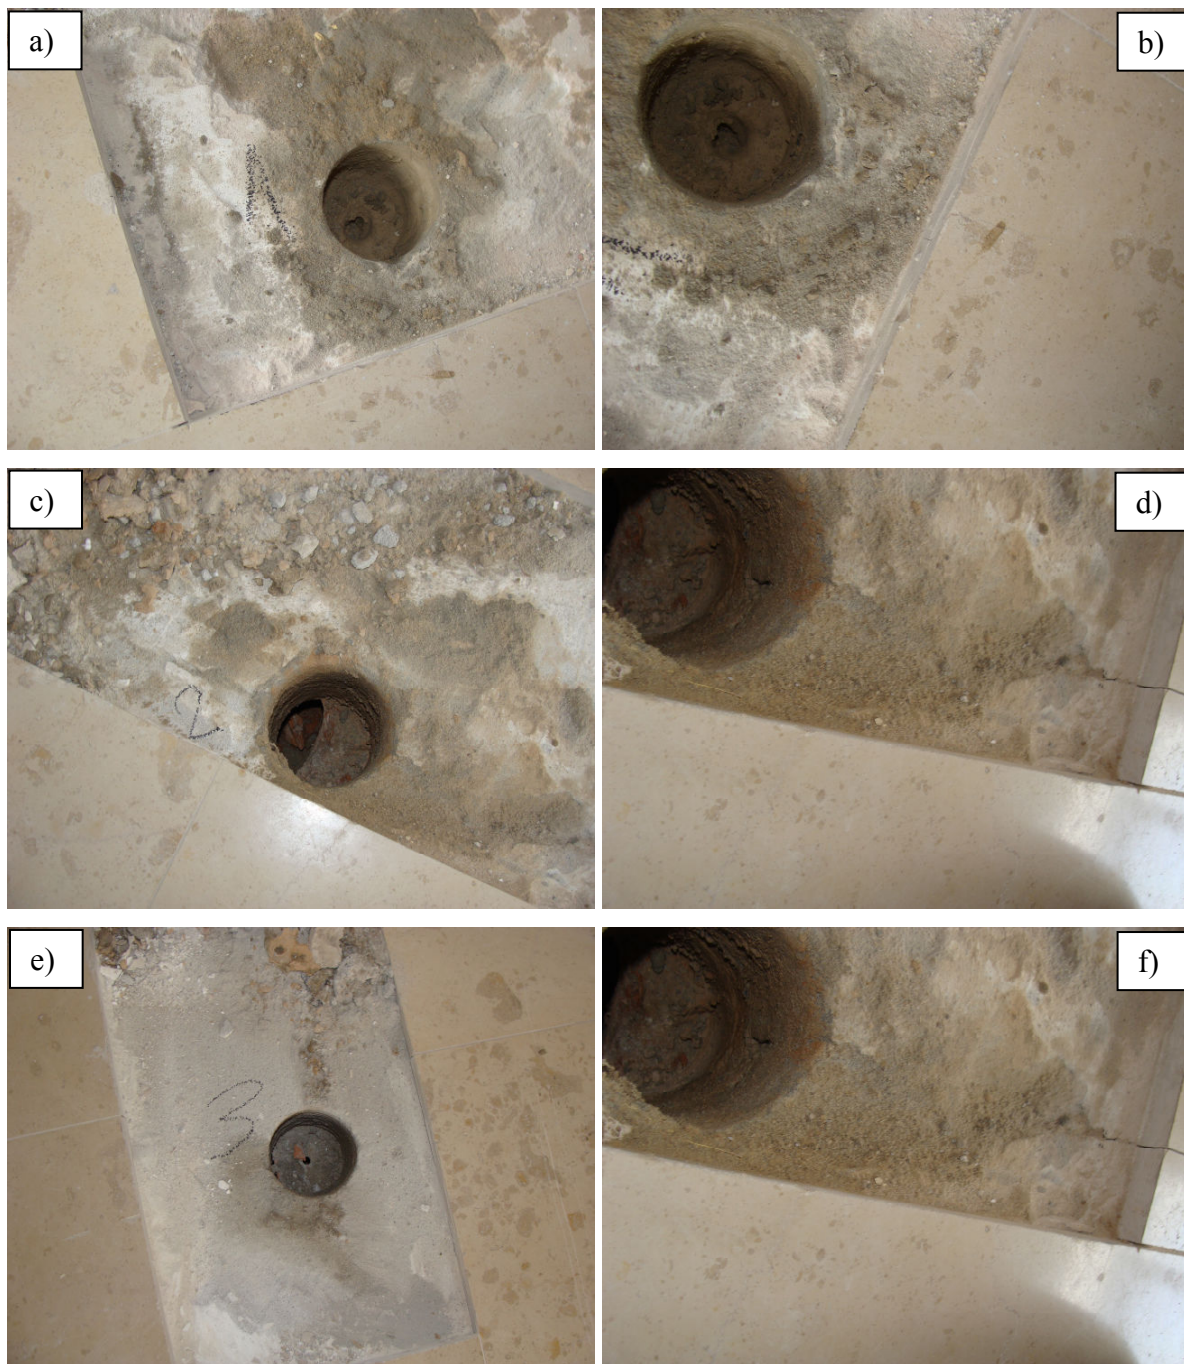
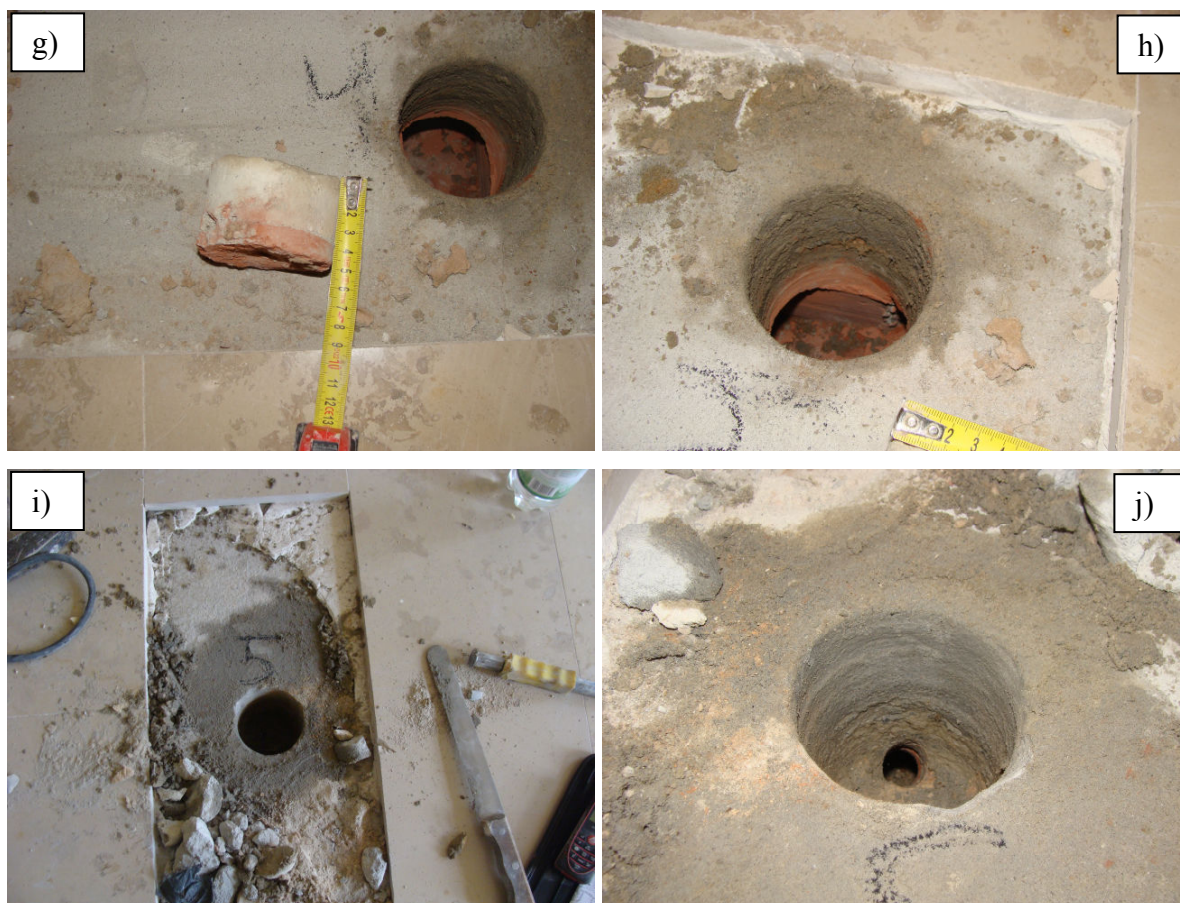
W celu weryfikacji rzeczywistego układu tych warstw podłogowych, w posadzce wykonano pięć odkrywek warstw podłogi do górnego poziomu ceramicznych pustaków stropu Ackermana – fot. 1.

Fot. 1. Odkrywki warstw podłogowych: a, b) nr 1, c, d) nr 2, e, f) nr 3, g, h) nr 4 oraz i, j) nr 5

Na podstawie odkrywek stwierdzono, że ***założenia obliczeń statycznych zawartych w dokumentacji projektowej modernizacji budynku są niewłaściwe***. Grubość nadbetonu stropu Ackermana wynosi  $\sim 3$  cm (por. fot. 1g), zaś w obliczeniach projektowych [5, 6] przyjęto 9 cm, przez co w sposób istotny zwiększono ramię sił wewnętrznych, a tym samym zawyżono nośność tego stropu. Ramię sił wewnętrznych dla zginania przęsłowego przyjęte w obliczeniach projektowych wynosi 23,0 cm, zaś rzeczywiste, wyznaczone na podstawie odkrywek -18,5 cm, co stanowi zmniejszenie tego ramienia o ponad 24%.

Dodatkowo wykonane warstwy podłogowe nie są zgodne z dokumentacją projektową. W projekcie [6] przyjęto 7 cm piasku stabilizowanego o obciążeniu charakterystycznym  $1,33 \text{ kN/m}^2$ , zaś w rzeczywistości występuje średnio 6,5 cm wylewki betonowej oraz ok. 1,0 cm masy klejowej, co daje obciążenie charakterystyczne  $1,74 \text{ kN/m}^2$ .

- pęknięcia kamiennych płyt tej posadzki pokrywają się z pęknięciami warstwy kleju i podłoża,
- układ warstw podłogowych jest niezgodny z dokumentacją projektową co powoduje **przeciążenie konstrukcji nośnej stropu Ackermana, w tym także z uwzględnieniem obciążenia użytkowego (tłumem ludzi) dla sal koncertowych,**
- ilość i grubość dylatacji jest niewystarczająca - dylatacje i przerwy robocze podłoża pod posadzkę nie pokrywają się z dylatacjami posadzki.

Proponowane w opracowaniu [7] rozwiązanie polegające *wyłącznie na wymianie uszkodzonych płyt marmurowych* sali koncertowej na nowe oraz zszywanie rys w podłożu jest niewłaściwe *ze względu na występujące przeciążenie tego stropu* spowodowane

Na podstawie oceny stanu technicznego posadzki oraz wykonanych obliczeń statyczno-wytrzymałościowych proponowane są **cztery rozwiązania techniczne warstw podłogowych** na stropie Ackermana, w tym obejmujące **zamianę posadzki**.

Pierwsze z nich to usunięcie warstw posadzkowych do płyty pilśniowej i **wykonanie lekkiej posadzki drewnianej**. Usunięcie ww. warstw spowoduje istotne zmniejszenie ciężaru własnego warstw podłogowych do wartości obliczeniowej  $5,79 \text{ kN/m}^2$ , co pozostawi zapas dopuszczalnych obciążeń obliczeniowych na nawierzchnię drewnianą nowej posadzki oraz obciążenia użytkowe na poziomie  $4,10 \text{ kN/m}^2$ .

Drugim proponowanym rozwiązaniem jest usunięcie wszystkich warstw podłogowych do nadbetonu stropu Ackermana. Usunięcie ww. warstw spowoduje zmniejszenie ciężaru własnego tych warstw do wartości obliczeniowej wynoszącej  $3,92 \text{ kN/m}^2$ , co spowoduje zapas dopuszczalnych obciążeń obliczeniowych na nową nawierzchnię posadzki oraz obciążenia użytkowe tego stropu na poziomie  $5,97 \text{ kN/m}^2$ . Po zastosowaniu suchej zaprawy cementowej (cementy tarasowe i piaski rzeczne w proporcji 1:3) o grubości 4 cm i **ponownym ułożeniu nowych płyt kamiennych** o grubości 2 cm byłby zapas nośności na obliczeniowe obciążenie użytkowe o wartości  $4,39 \text{ kN/m}^2$ .

Trzecim rozwiązaniem jest rozbiórka warstw podłogowych tak jak w drugim rozwiązaniu, przy czym proponowane jest **wykonanie lekkiej drewnianej posadzki**. W wypadku tego rozwiązania, po zastosowaniu szlichty wyrównującej o grubości 4 cm i ułożeniu klepki drewnianej 22 mm pozostawiłoby zapas nośności na obliczeniowe obciążenie użytkowe o wartości  $4,88 \text{ kN/m}^2$ .

Czwartym rozwiązaniem jest wykonanie **wzmocnienia konstrukcji nośnej stropu Ackermana** dla przeniesienia projektowanych obciążeń użytkowych – obciążeni tłumem ludzi podczas koncertów. Takie wzmocnienie może zostać wykonane poprzez zastosowanie stalowych rusztów, które mogłyby być oparte na istniejących słupach konstrukcyjnych. Inną metodą wzmocnienia stropu jest zastosowanie nowoczesnych materiałów zbrojących w postaci taśm węglowych (a także szklanych lub aramidowych). Jakkolwiek nawet przy zastosowaniu wzmocnienia stropu wymagana jest rozbiórka istniejącej posadzki kamiennej oraz usunięcie warstwy klejowej i wylewki, a następnie **odtworzenie posadzki zgodnie z projektem na piasku stabilizowanym** [6].

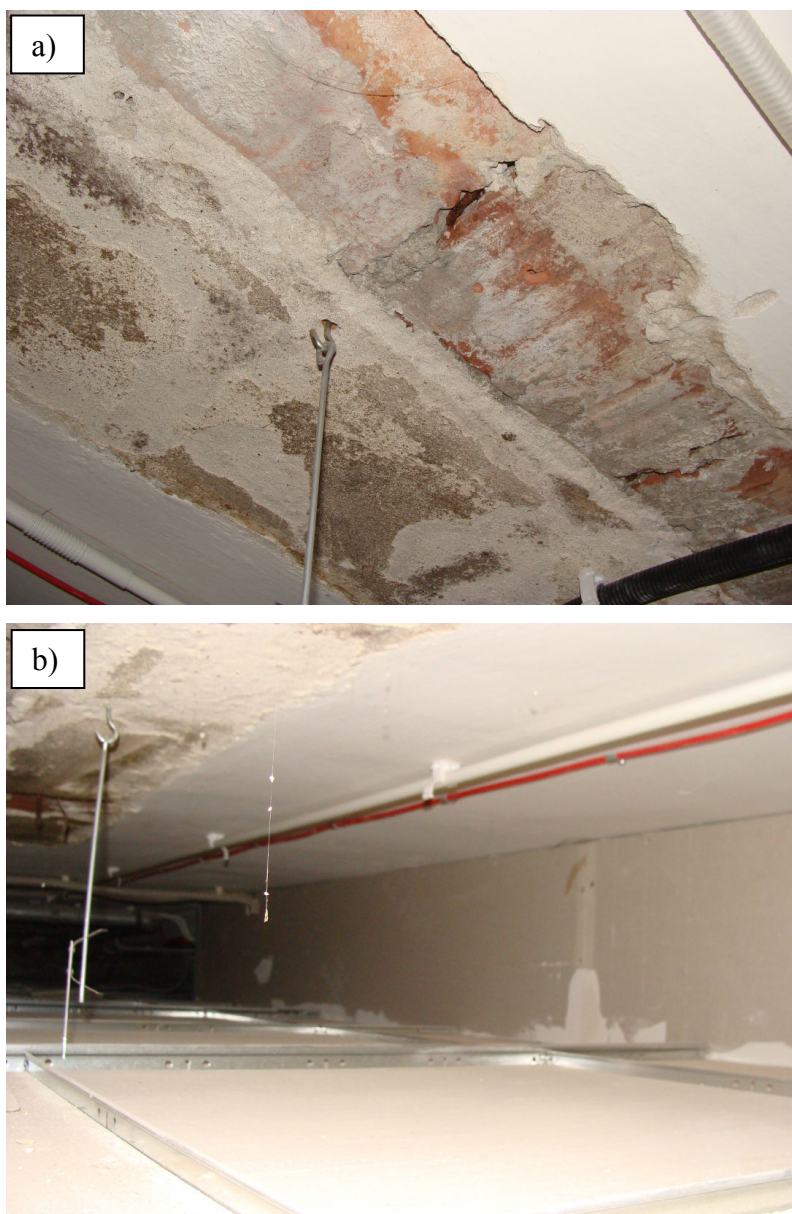
Fot. 2 a, b) Widok konstrukcji stropu Ackermana od spodu

Od dołu nie zauważono śladów uszkodzeń konstrukcji nośnej - do stropu zamocowany jest sufit podwieszany oraz elektryczne instalacje budynku. Urządzeniem ferromagnetycznym

stwierdzono grubość otuliny prętów zbrojeniowych równą 2,0 cm. Średnica prętów zbrojeniowych żeber stropu wynosi 10 mm.

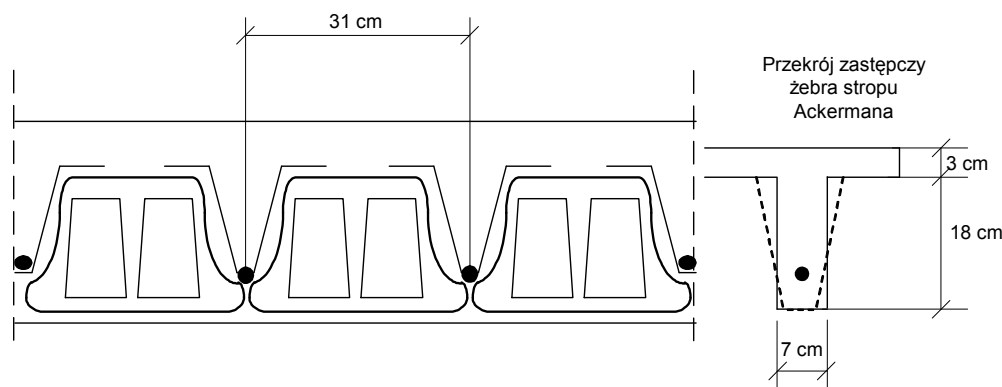
Obliczenia wykonano zgodnie z normatywami użytymi do projektowania stropu Ackermana [6]. Zgodnie ze schematem przedstawionym na rys. 1 przyjęto następujące dane geometryczne przekroju tego stropu:

$$\begin{array}{lll} b_d = 31 \text{ cm} & h = 21,0 \text{ cm} & d = 2,5 \text{ cm} \\ A_{sI} = 0,8 \text{ cm}^2 & a = 3,0 \text{ cm} & \\ b = 7 \text{ cm} & h_o = 18,5 \text{ cm} & \end{array}$$

Rys. 1. Przyjęcie przekroju zastępczego żeber stropu Ackermana
